# 建设项目竣工环境保护验收调查报告

项目名称：长沙黄花国际机场供油（改）扩建工程航油长输管线  
改造项目

2020年11月

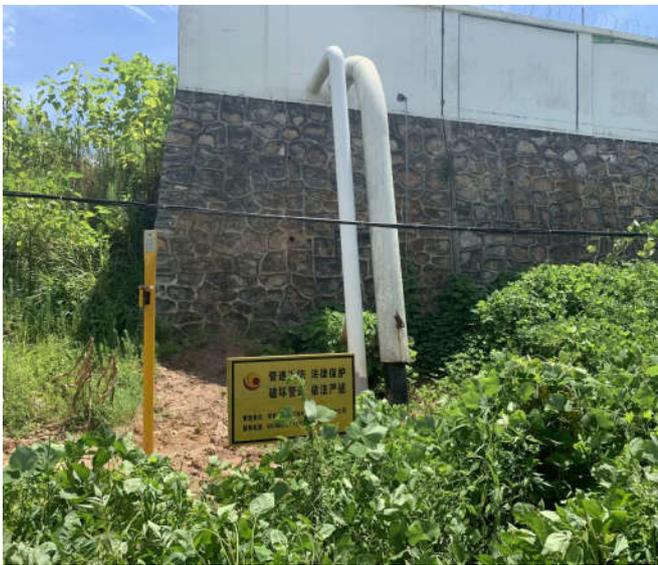
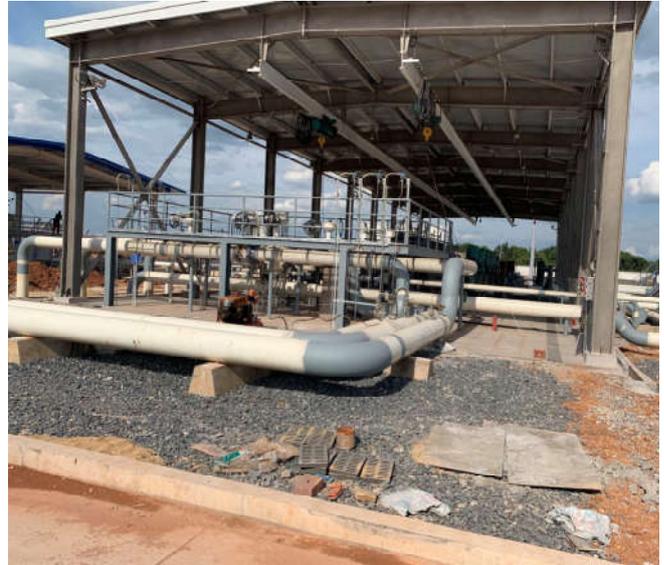
图 2.2-1 管线起讫点现状

管线起点

管线终点

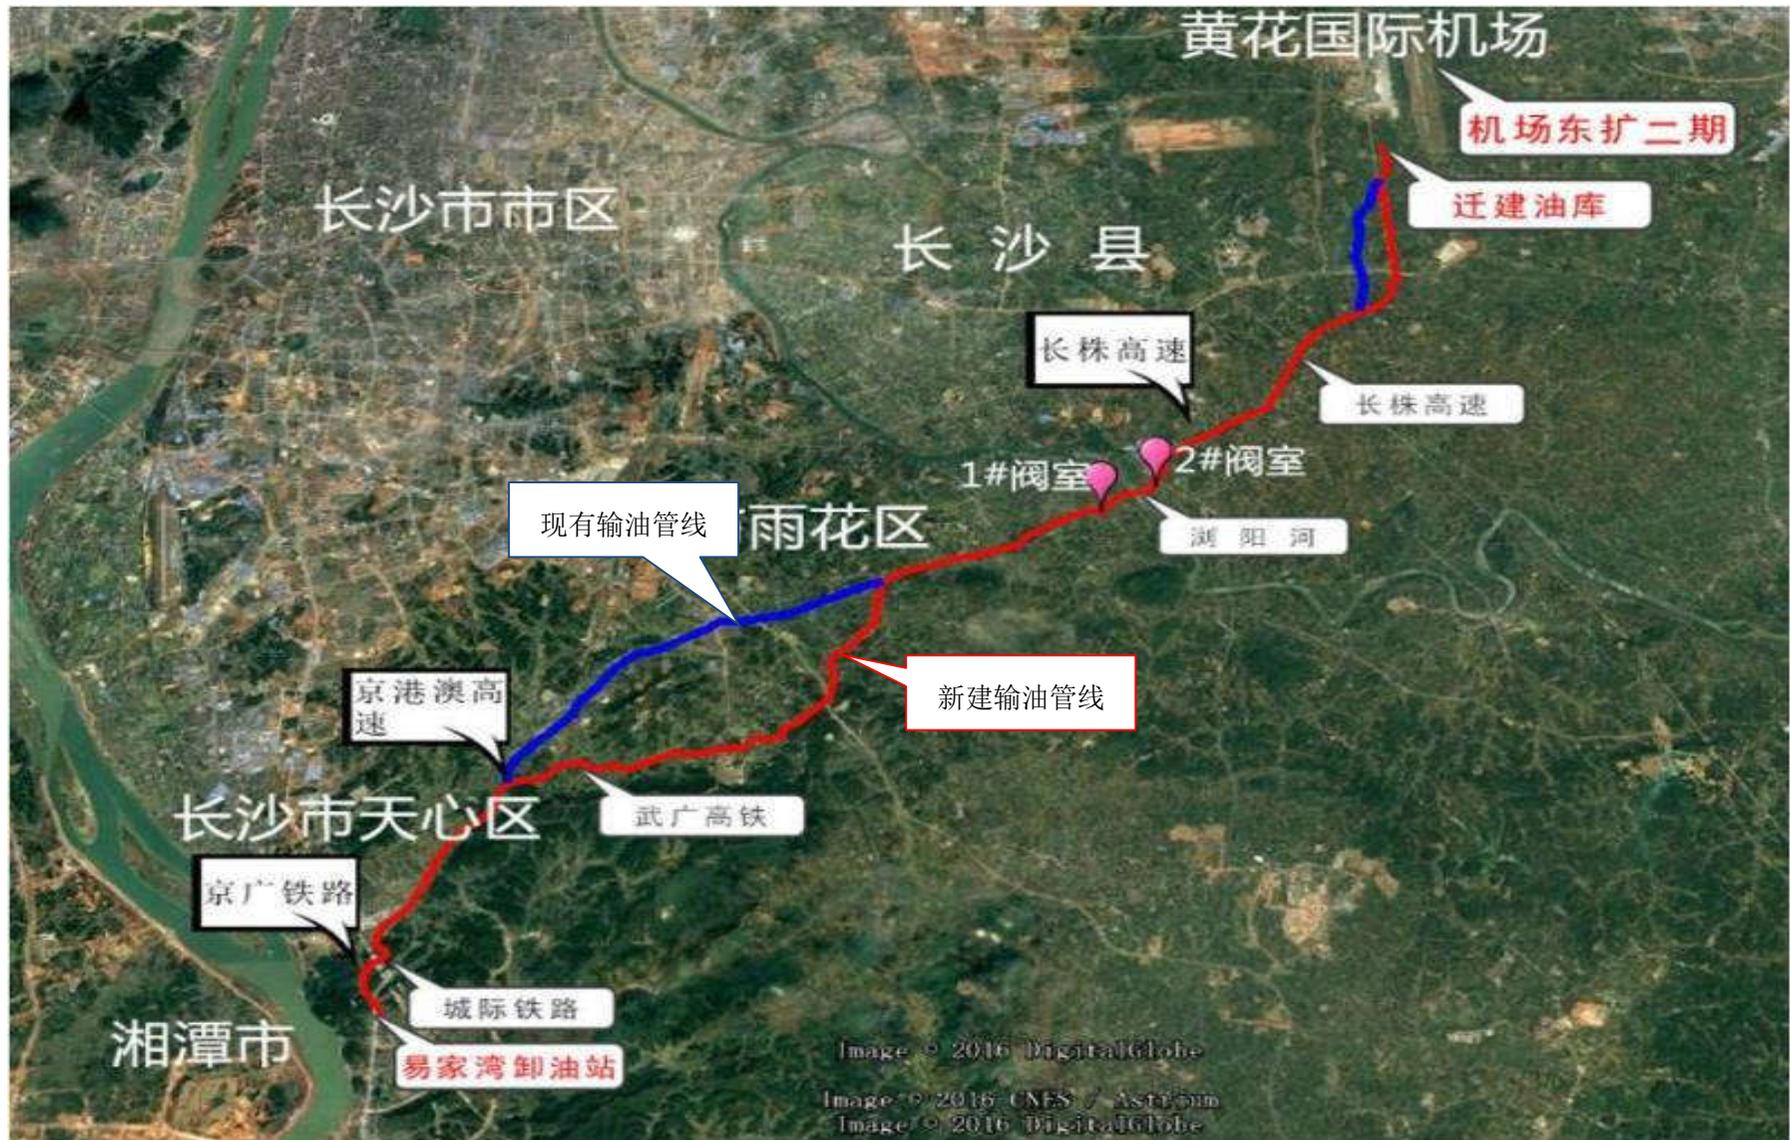
图 2.2-2 管线走向示意图

易家湾卸油站至黄花机场油库新建输油管线走向示意图见下图所示。

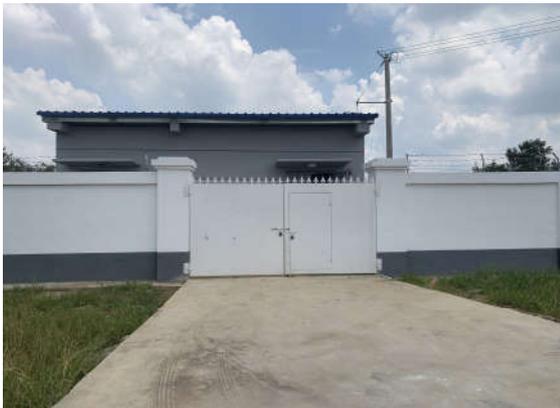
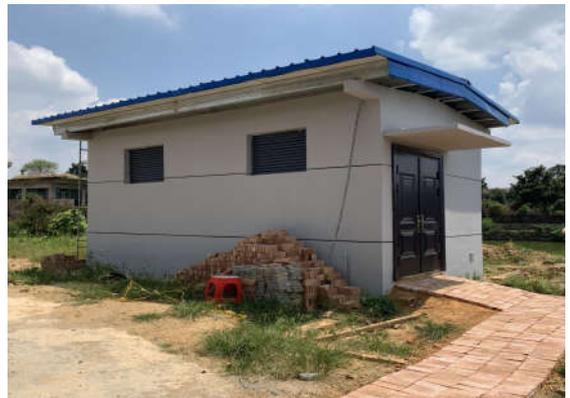
图 2.2-6 管线沿线阀室现状照片

线路阀室为减少管线发生事故时油品的损失和防止次生灾害的发生，保证安全输油和保护环境，管线沿线在穿越浏阳河时在其两侧设置 2 座阀室。

团然村阀室

仙人市村阀室

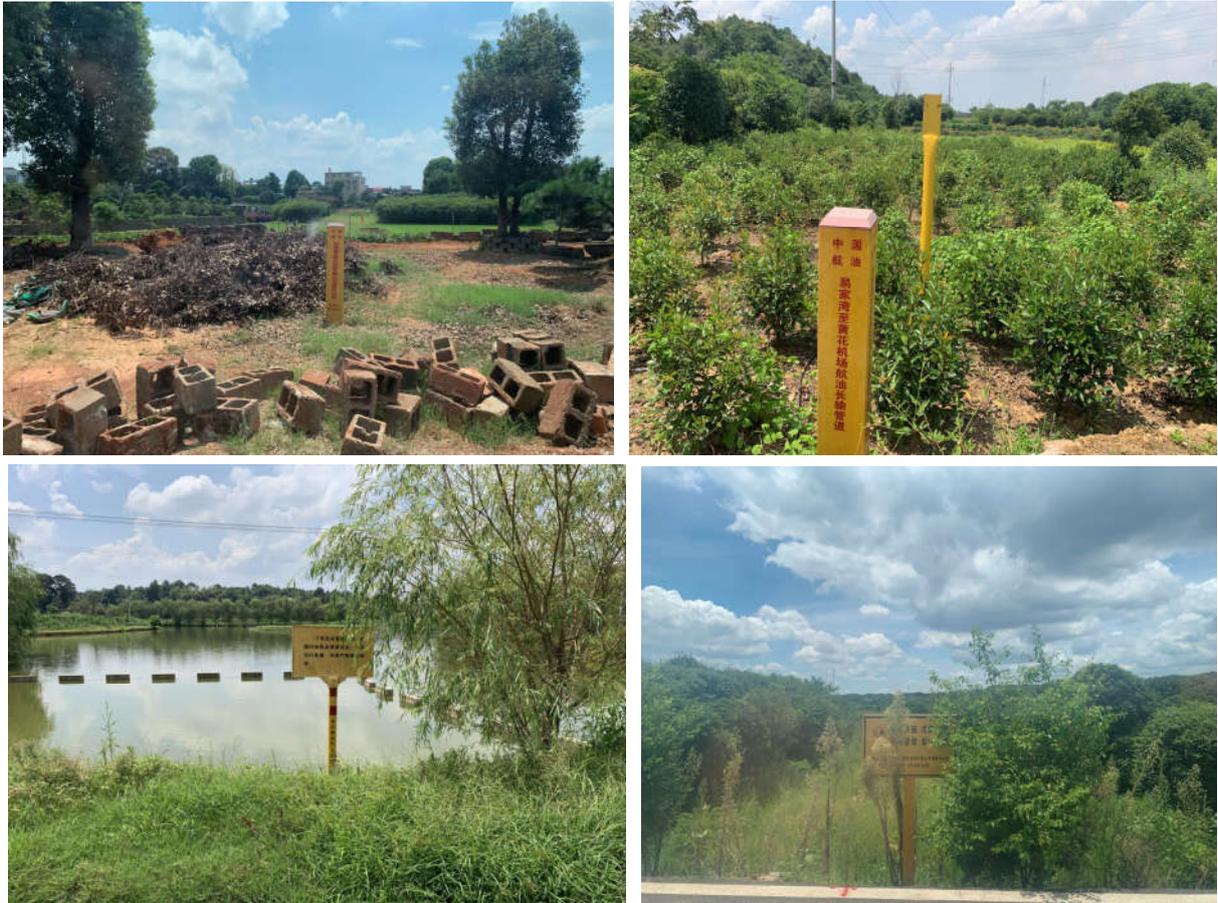
图 2.2-7 管线标志桩及标识照片

从管道起点起每公里设置一个线路里程桩。标记均设置在管道正输方向的左侧，距管道中心线 1.5m 处，在水平方向一次转角大于 5° 处设置转角桩，转角桩设置在转折管段中点处；在管道穿越高速公路、等级公路或行驶载重 8t 以上车辆的其他道路处，两侧设置穿越桩，穿越桩设置在公路路边沟坡顶部且距沟边 1.0m 处；在其他地下建（构）筑物（管道、电缆、坑道等）交叉处设置了交叉桩。管线工程设转角桩、里程桩、阴保测试桩共 383 个，警示牌 25 个。

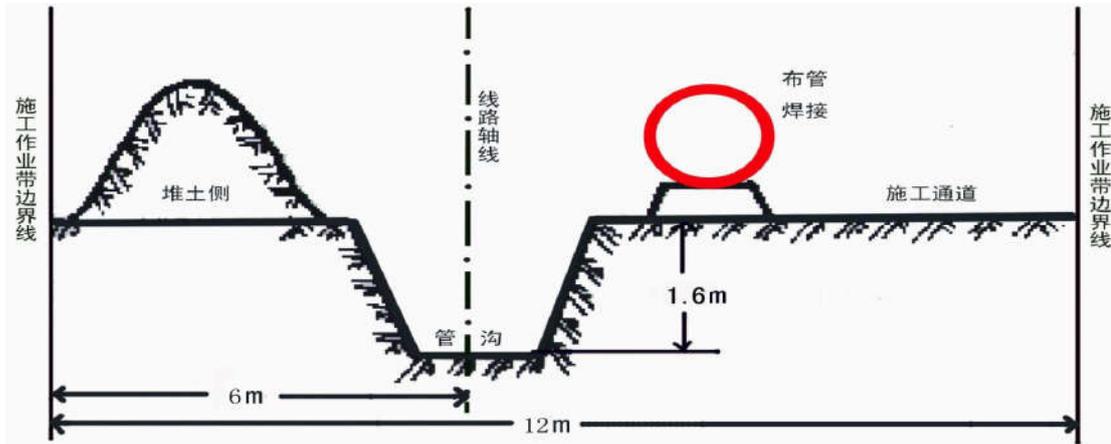
图 2.2-8 开挖施工作业带横断面布置

本工程管线工程穿越的一般地段基本采取大开挖方式施工。管沟开挖断面示意图见图 2.2-8，管沟开挖及布管实景图见图 2.2-9。

管沟开挖一般采用机械开挖方式施工，局部地下水超高、易塌落段设置支护，并及时用水泵将管沟中集水排出到邻近河流、沟渠中。本工程管线一般施工作业带宽度为 12m 左右，此范围内影响施工机具通行及施工作业的石块、杂草、树木、农作物等将予以清理。根据管线稳定性要求，结合沿线土被、地形地质条件、地下水位状况确定，管线埋深：管顶覆土不低于 1.2m，管沟边坡 1:0.67，沟底宽度 0.8m。石方地区管顶覆土 1.0m，管沟边坡 1:0.25。石方地区管沟需比设计管底深 0.2m，并用细土回填 0.2m 后再敷设管线，回填应先在管线周围回填细土，细土应回填至管顶上方 0.3m。在农田、防护

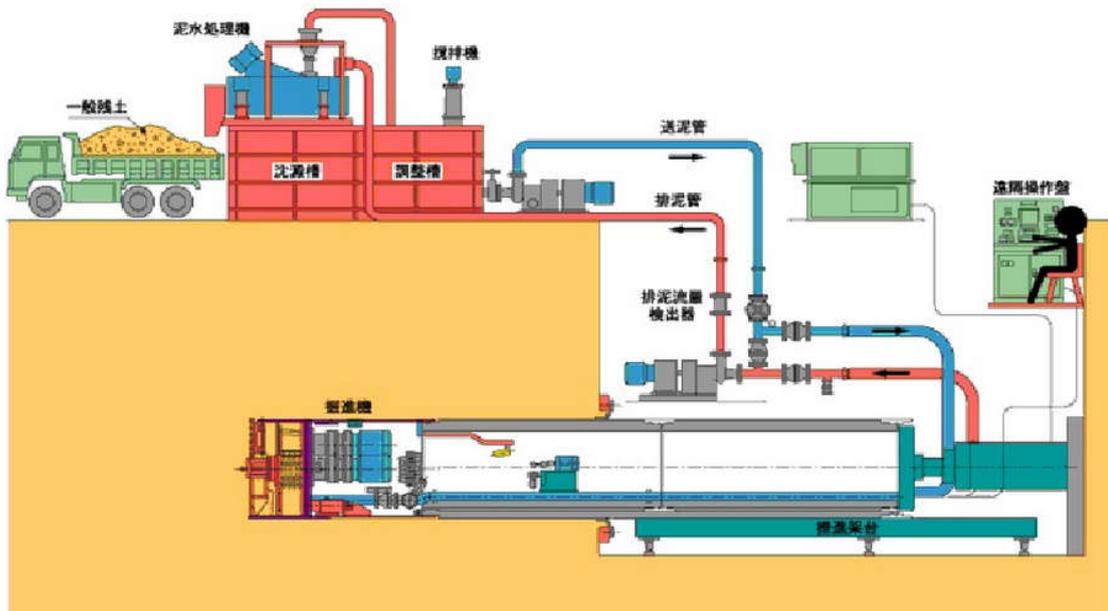
图 2.2-10 顶管施工工艺图

本工程管线穿越主要公路（含部分县、乡、村路）时，采用横孔钻机顶进钢套管穿越的施工方式，随后在套管中穿入管线，即顶管施工工艺，具体见图 2.2-10；一般乡村公路采用开挖方式穿越，可不设保护钢套管，管线安装完毕后，立即按原貌恢复路面。

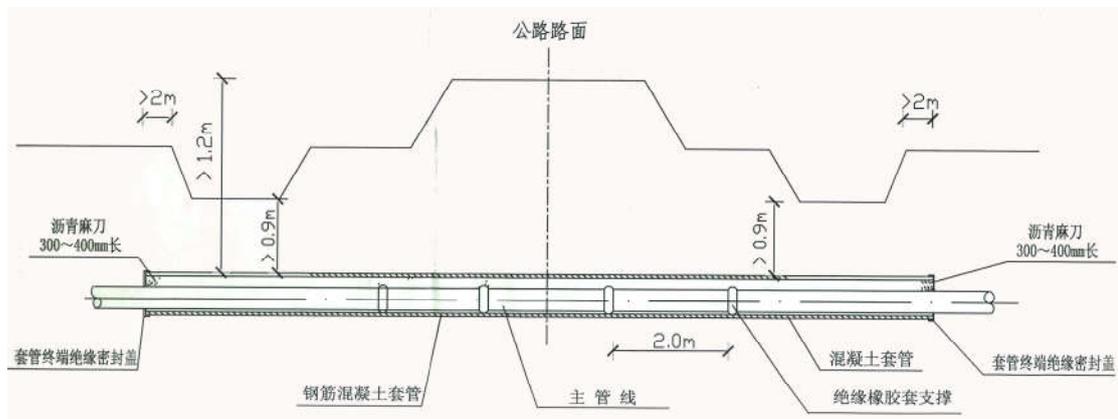
图 2.2-11 公路穿越示意图

公路、铁路穿越示意图见图 2.2-11 与图 2.2-12。

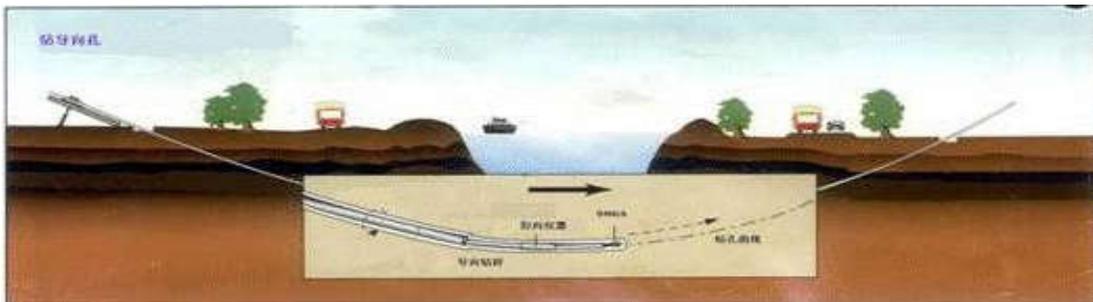
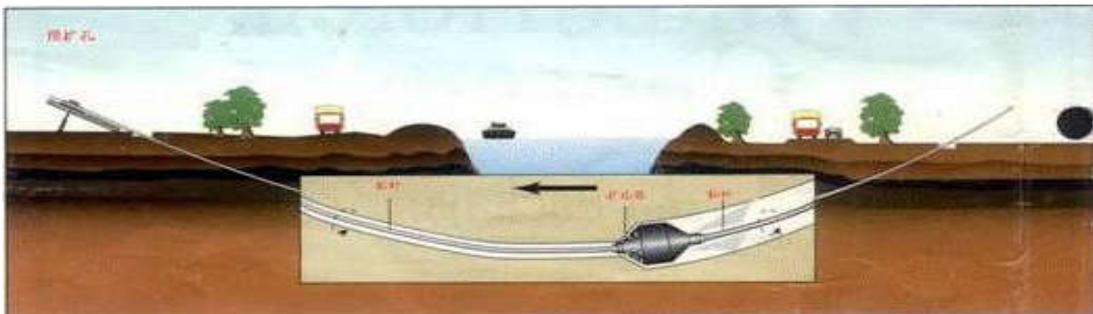
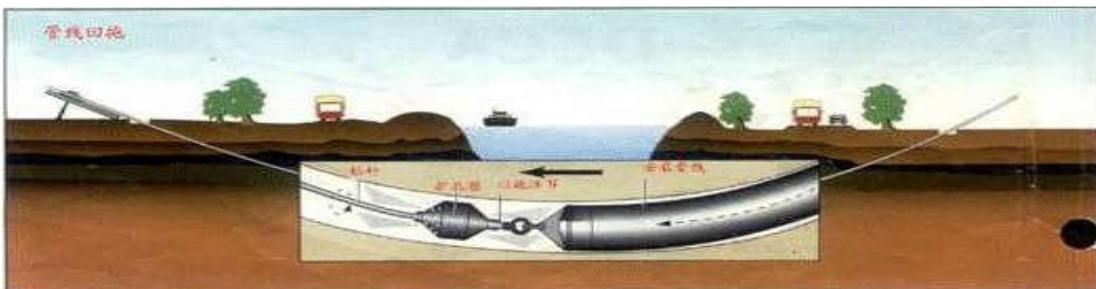
定向钻施工分别在河道两岸进行。根据施工场地条件，一侧安装钻机，其中心线与确定的管线管顶走向相吻合，围绕钻机安装泥浆泵、泥浆罐、柴油机、微机室、钻杆、冲洗管等材料；另一侧，布置焊管托滚架，在钻孔完成前，应提前完成整根管线的组装焊接、探伤、试压、防腐补口等工作。首先通过钻杆推动钻头旋转用泥浆破土前进，按照设计的管线穿越曲线钻导向孔。当钻杆进尺达十余根时，开始下冲洗管，并使钻杆与

定向钻施工工艺过程示意图见图 2.2-13 至图 2.2-15。

图 2.2-13 定向钻施工工艺过程——导向

图 2.2-14 定向钻施工工艺过程——扩孔

图 2.2-15 定向钻施工工艺过程——管线回拖

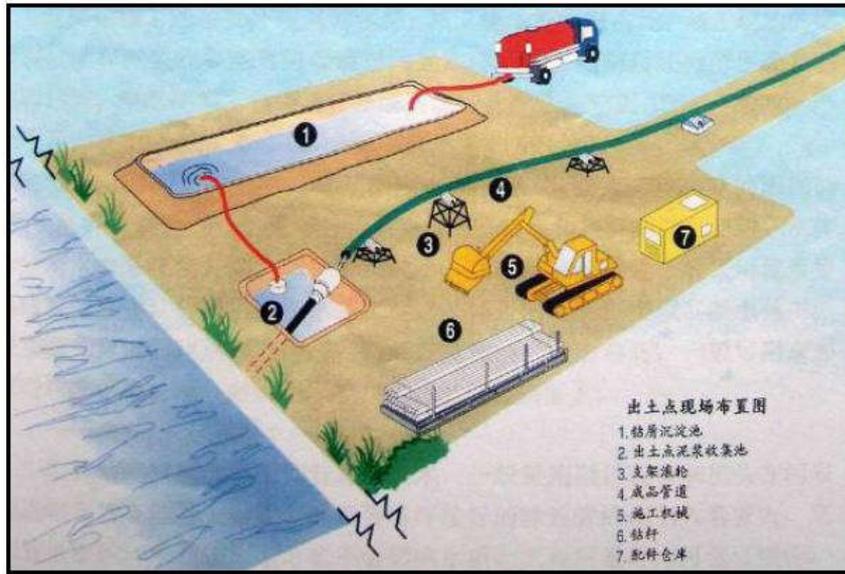
图 2.2-16 定向钻穿越施工管线回拖过程断面示意图

定向钻穿越施工需在河流两岸分别设置钻机场地(入土点)和回托管场地(出土点)，钻机场地占地约 30m<sup>2</sup>，回托管场地占地约 20m<sup>2</sup>。定向钻施工钻机场地和回托管场地平面布置分别见 2.2-16、2.2-17。

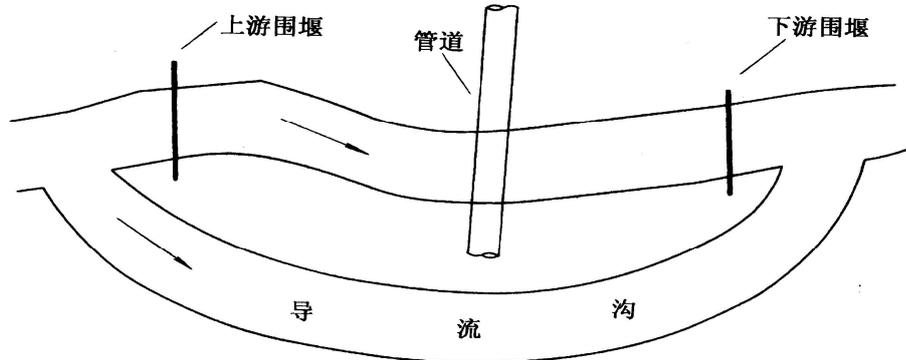
图 2.2-18 围堰导流开挖管沟穿越小型河流断面示意图

围堰导流开挖管沟法，即先挖导流沟，用围堰对河流进行导流或截流至导流沟，然

后再用机械或人工在河道开挖管沟。两端截水坝间的距离根据施工作业需要设置，一般不小于 45m。围堰导流开挖管沟穿越小型河流断面示意图见图 2.2-18。

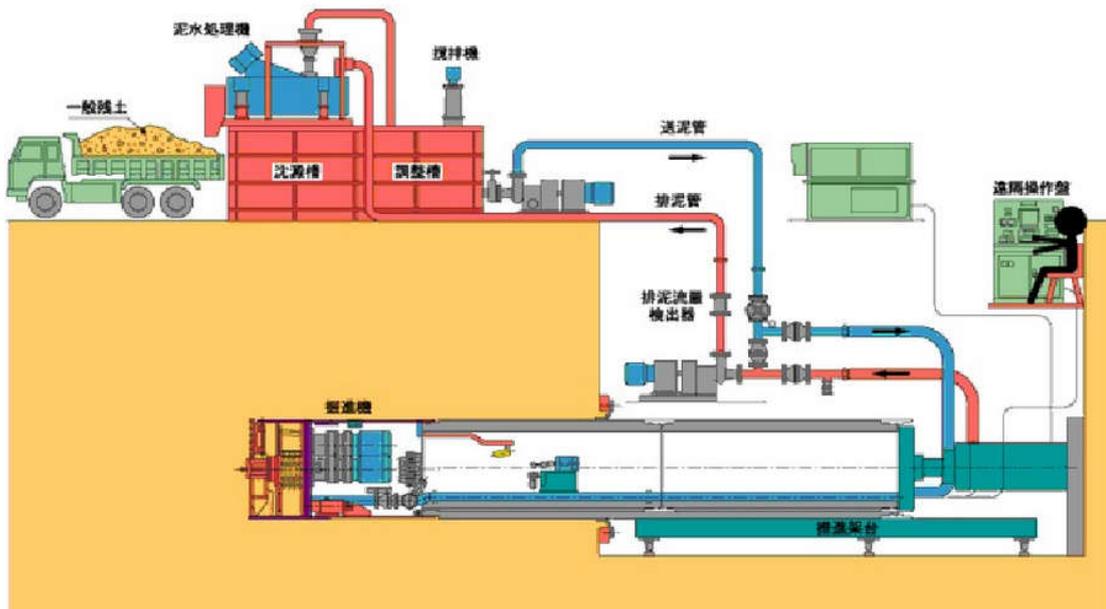
图 2.2-19 顶管施工工艺图

本工程管线穿越主要撇洪渠（暮云河）、圭塘河时，采用顶管施工工艺，横孔钻机顶进钢套管穿越的施工方式，随后在套管中穿入管线，具体见图 2.2-19。

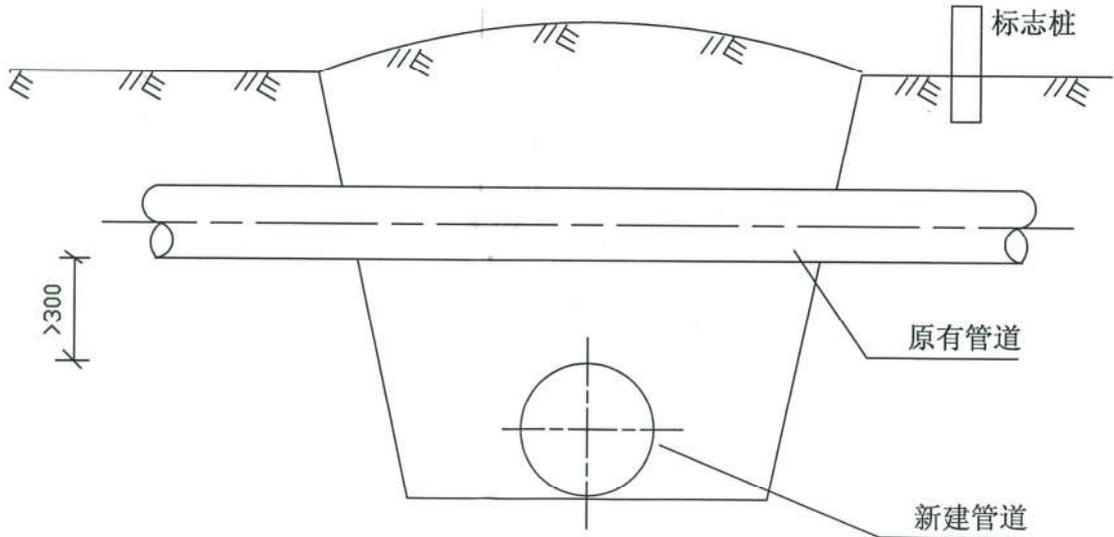
图 2.2-20 管线—管线交叉

本工程管线与其它管线、电缆交叉穿越时，从原设施下部穿过。其中，与管线（见图 2.2-20）交叉时，其净间距大于 300mm；与电缆（见图 2.2-21）交叉时，其净间距大于 500mm，并对原电缆设置保护角钢套，管线在交叉点设置标志桩。

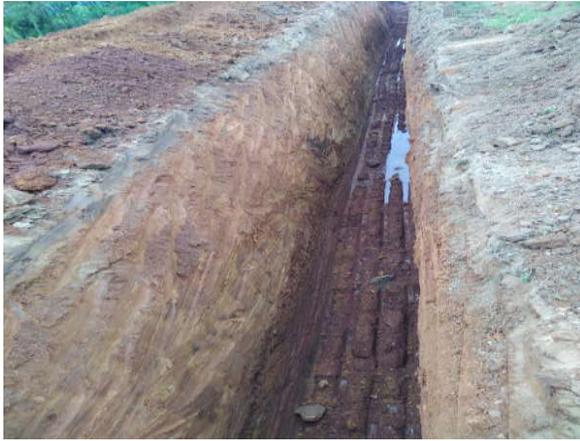
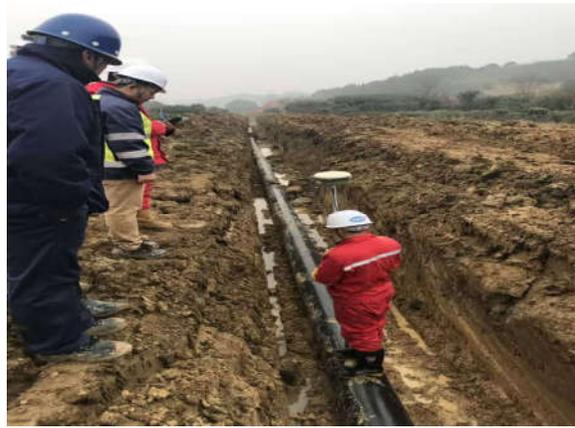
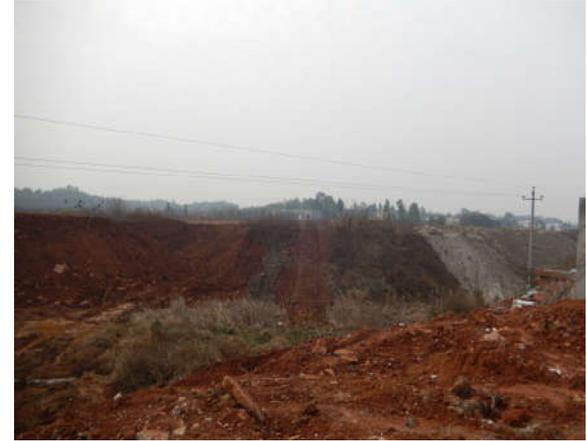
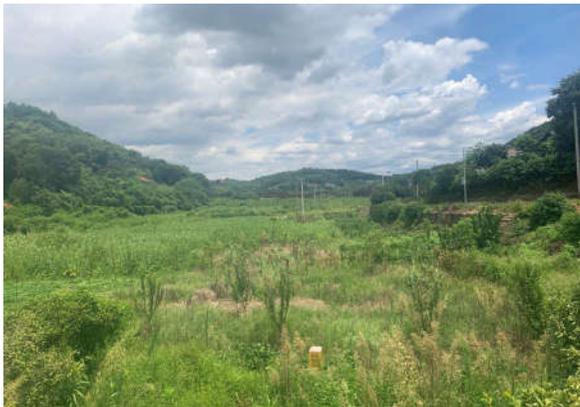
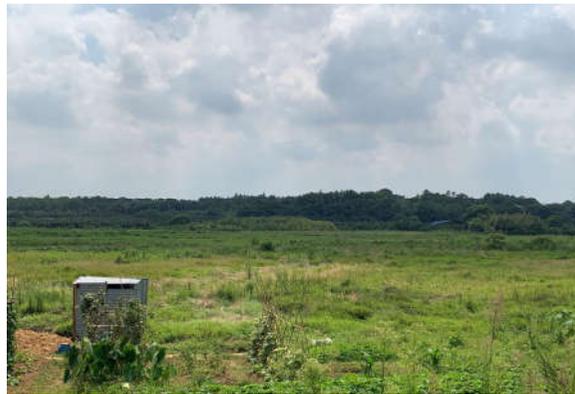
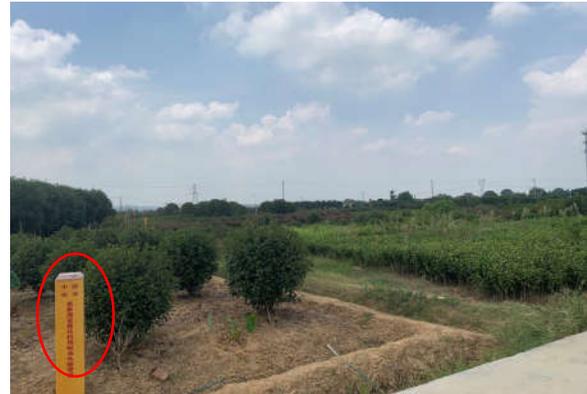
本工程在施工和运营期较好的落实了环境影响报告书及其批复文件中的要求，采取的污染防治措施和生态保护措施与主体工程同时设计、同时施工、同时投入试运行，总体稳定可靠，严格执行了环境影响评价制度和环境保护“三同时”制度。本工程环保措施如图 4.2-1。

管线开挖及防护

阀室施工段

恢复情况

阀室附近恢复情况

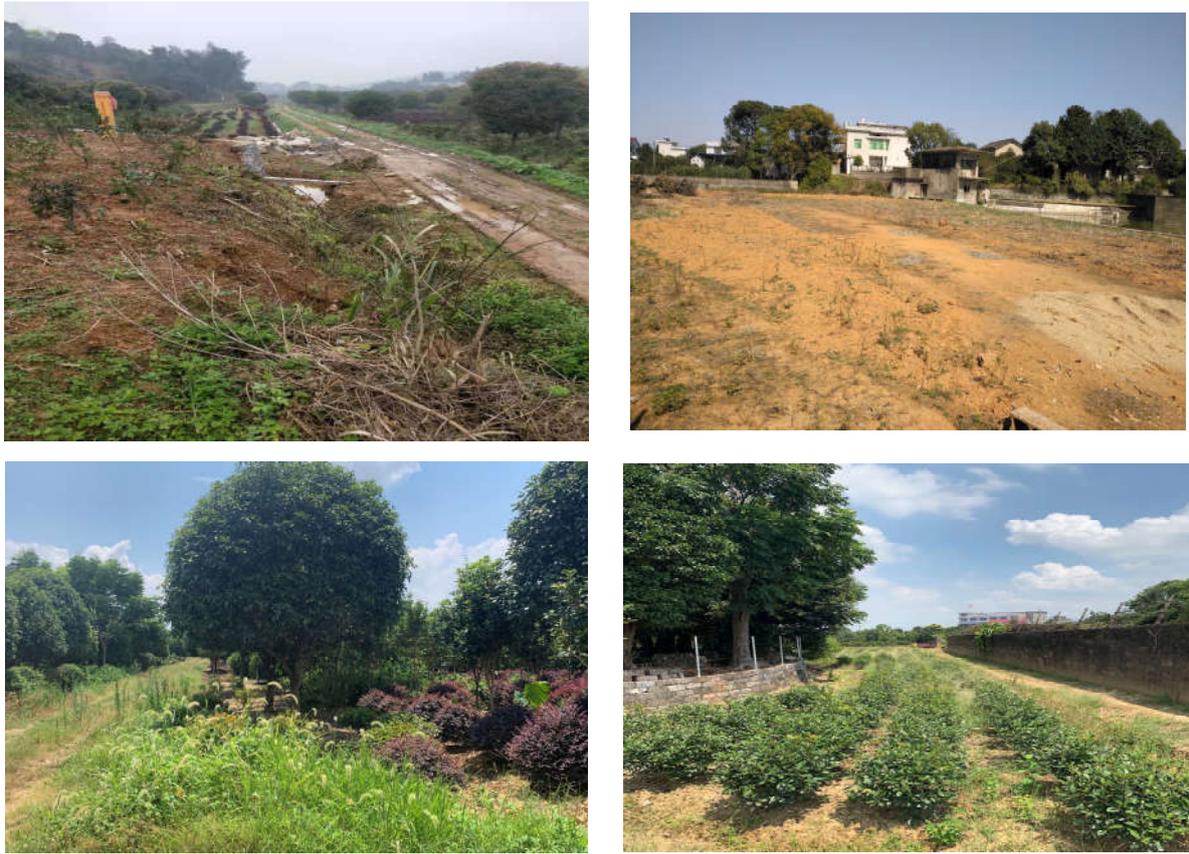
图 5.2-1 临时用地恢复情况

根据现场调查，本工程永久占地办理了相关用地手续，所有构筑物均在永久征地红线范围内施工建设；临时占地在施工完成后均进行了清理，其中临时占用水田、专业菜地等，施工结束后平整场地，交由当地居民自行恢复耕种和土壤增肥培育（给予适当货币补偿）；部分林草地由建设方组织进行了恢复，但根据《中华人民共和国石油天然气管线保护法》规定：“管线两侧 5m 范围内不能种植深根植物。”因此，临时占地占用林草地的恢复为草地；施工道路用地恢复原貌，并对路基边坡加固。水域及水利设施临时用地恢复原貌，并对河岸护坡条石混凝土加固。

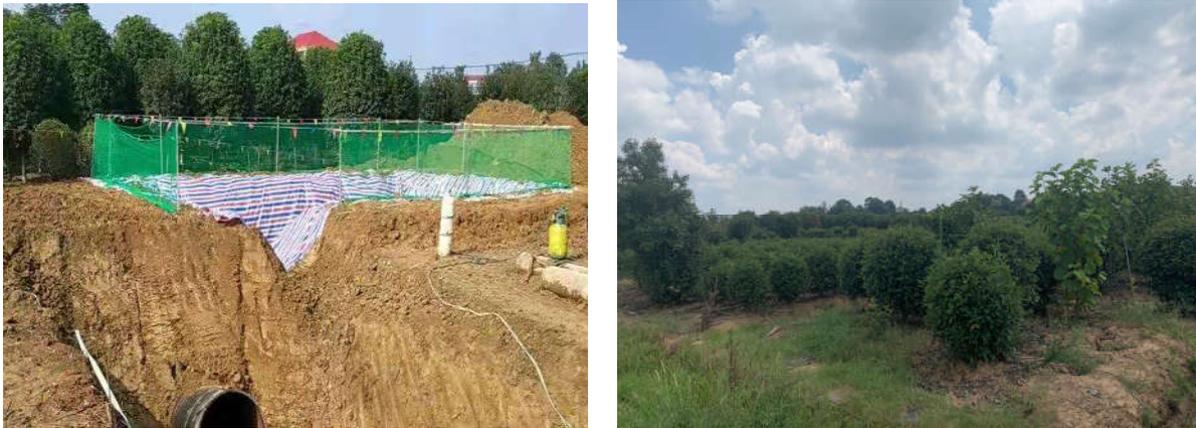
图 5.2-2 临时泥浆池设置情况

根据《长沙黄花国际机场供油（改）扩建工程航油长输管线改造项目环境监理月报》，本工程定向钻穿越河流过程中设置防渗泥浆池，废弃泥浆除部分循环利用外，施工结束时施工单位将废泥浆送至长沙县生活垃圾填埋场进行填埋处理，干化后将泥浆收集池采取防渗、覆土压覆、植草防护等环保措施，恢复原有土地利用方式。因此，定向钻穿越河流未设置永久性的弃渣场。施工期间定向钻穿越河流泥浆池设置情况详见图。

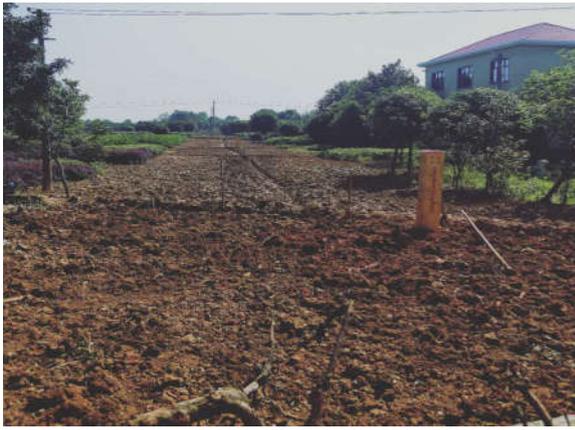
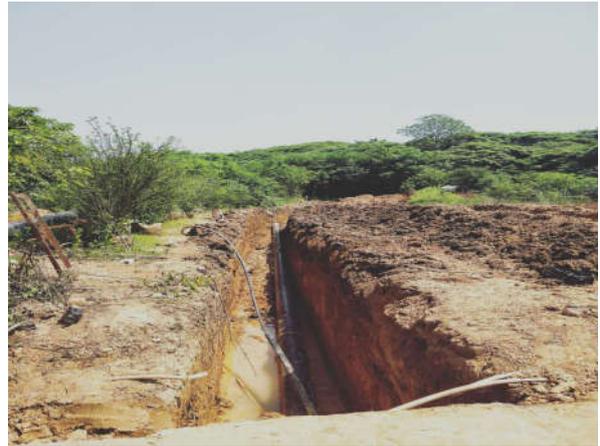
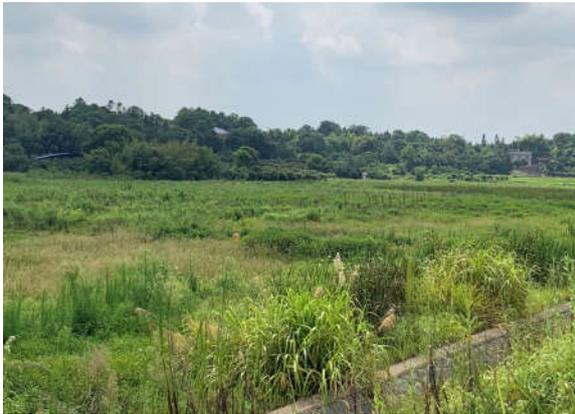
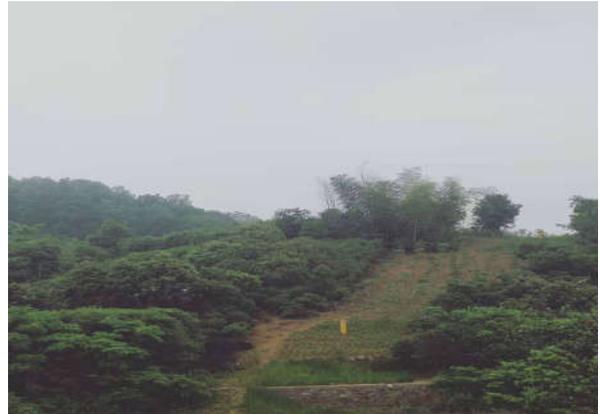
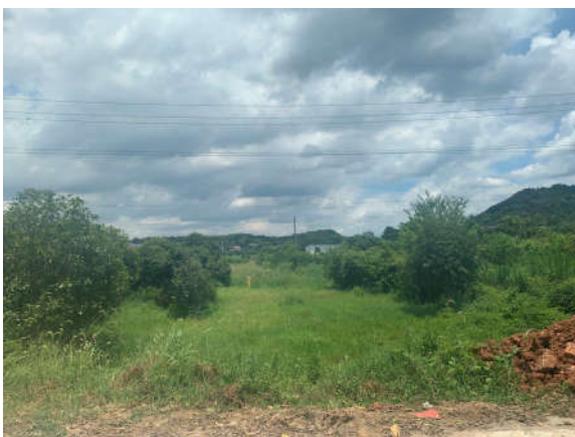
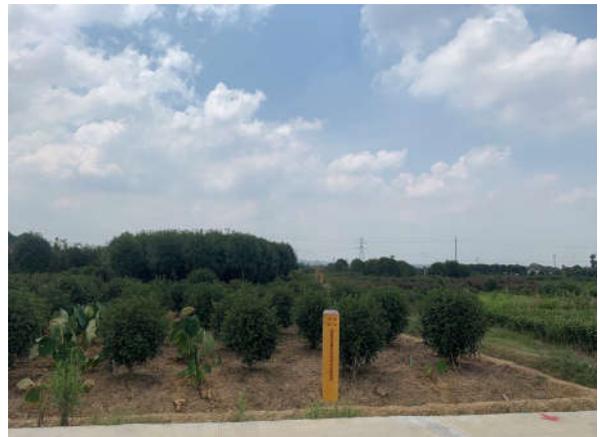
图 5.3-1 施工结束后地貌恢复情况

据调查，该段施工过程中严格控制施工作业带宽度，没有出现超占、多占的现象，施工机具能够保证在作业带内和施工便道内行驶；管沟开挖时严格执行了生熟土分开堆放，分层回填的操作制度；合理安排施工时间，穿越河流和水渠段施工时避开了灌溉季节，没有出现因施工影响水体断流的现象；施工结束后，土地经整治后，及时交由当地农民复垦，复垦后农作物长势良好。已采取的保护措施详见图 5.3-1。

施工期地貌情况

施工结束后地貌情况

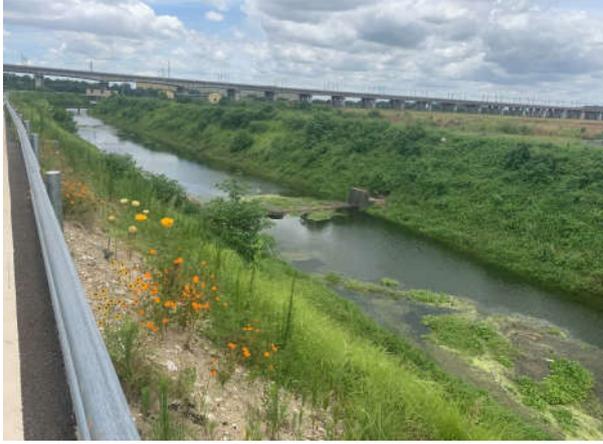
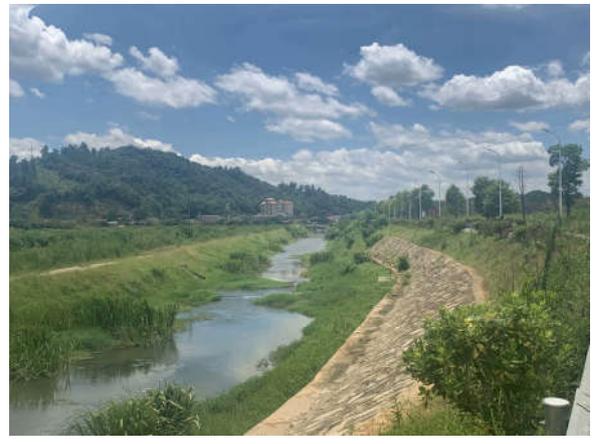
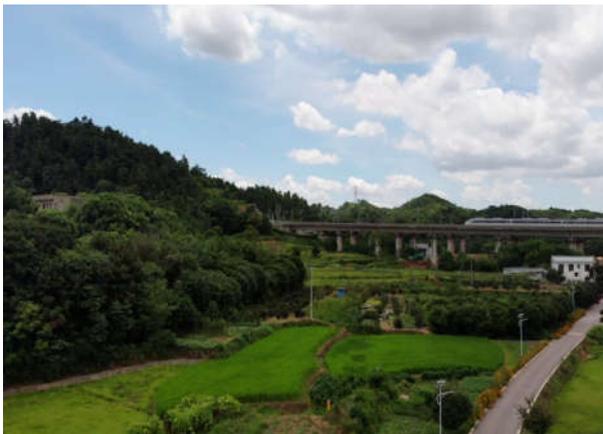
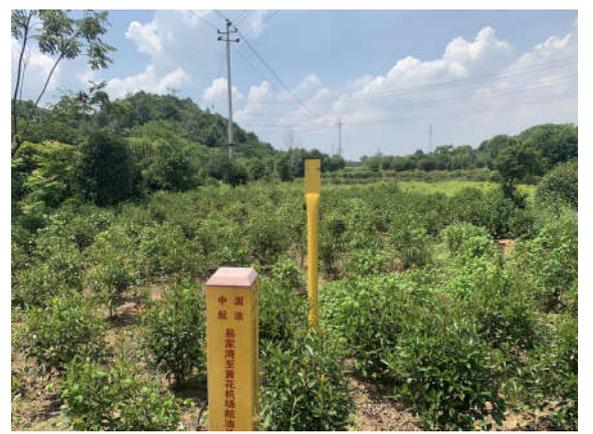
工程在运行过程中输气管道是敷设在地下，而且进行密闭输送，管道也进行了防腐处理，在正常情况下没有对地貌造成影响。施工及运行阶段地貌恢复情况详见图 5.3-2。

河流穿越段两侧堤坝恢复情况

农田段恢复情况

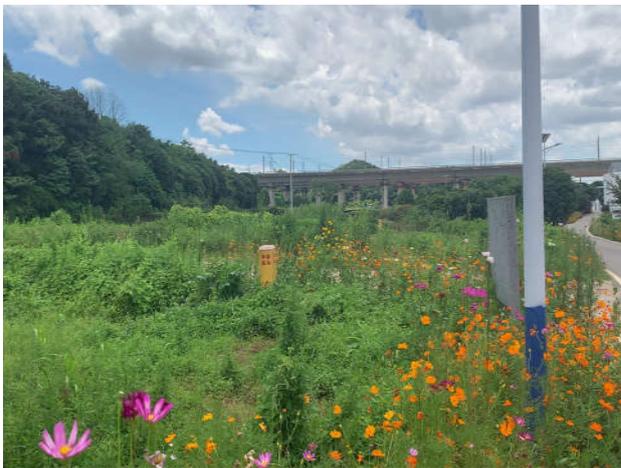
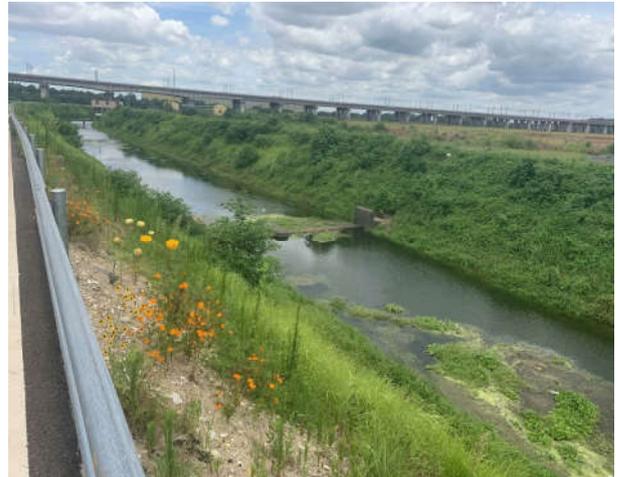
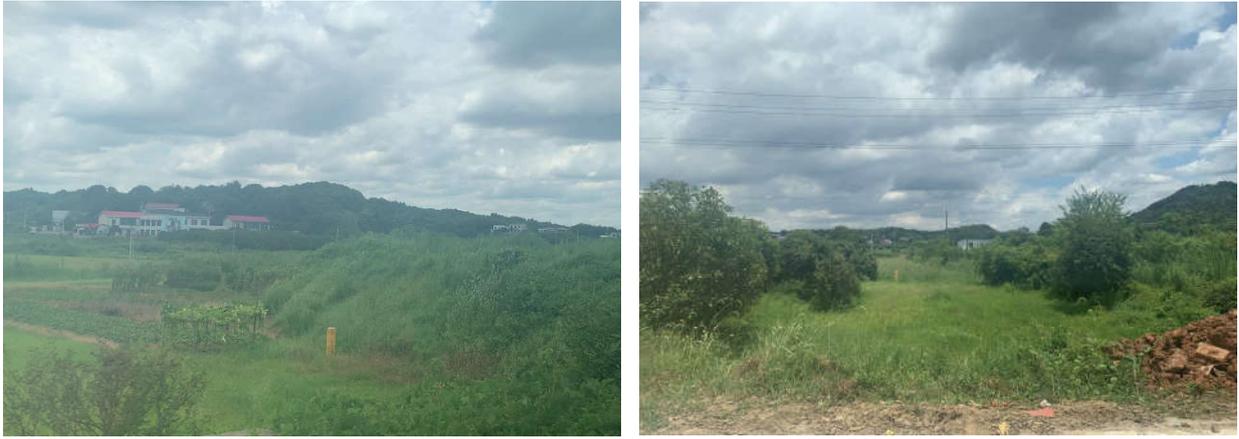
本工程以管线路形作业带为主，局部有阀室，但面积小，没有大面积破坏的情况；同时各施工单元施工结束后，将对各施工区域进行植被恢复，恢复的物种与原先被破坏的一致，因特殊情况（输油管线中心线两侧 5m 范围内不宜栽植深根植物）不能原样恢复的，也选择适宜草本物种栽种，因此本工程未造成项目整个区域的植被类型的改变。

植被恢复情况见图 5.3-3。

植被恢复情况

河流段植被恢复情况

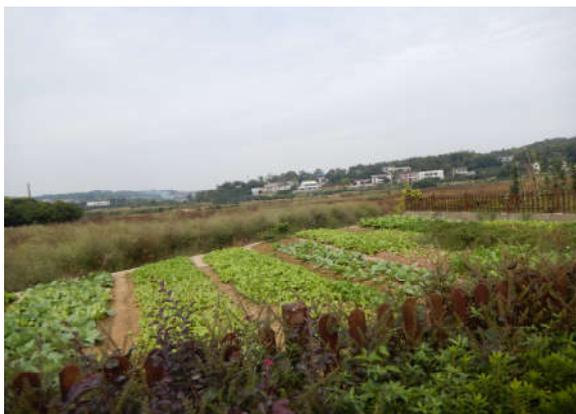
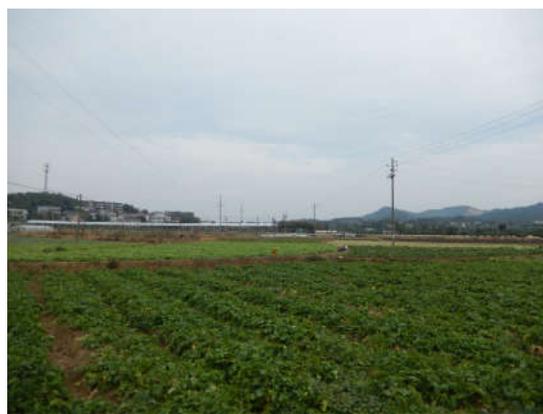
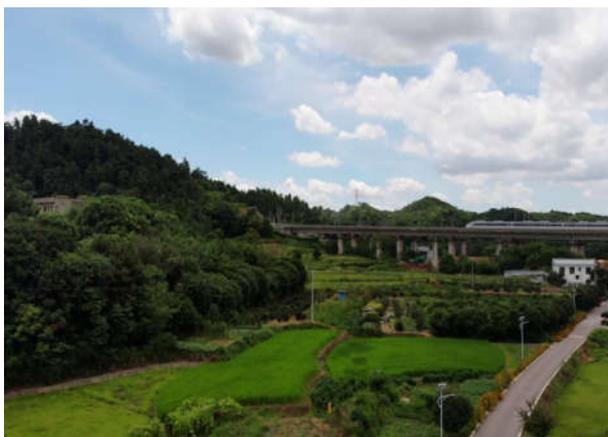
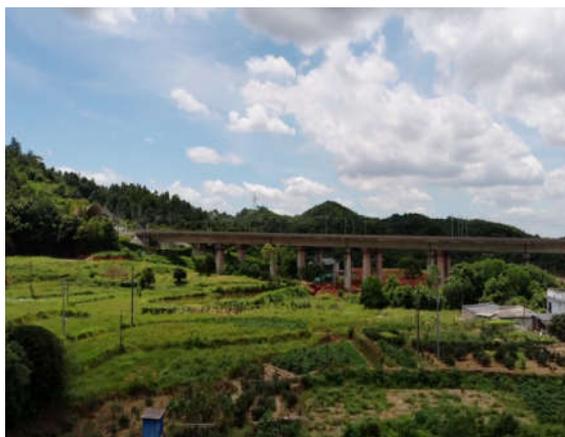
图 5.4-1 农田段恢复情况对比情况

采取措施后，农田段恢复情况对比详见图 5.4-1。

建设前农田现状

建设后农田段恢复情况

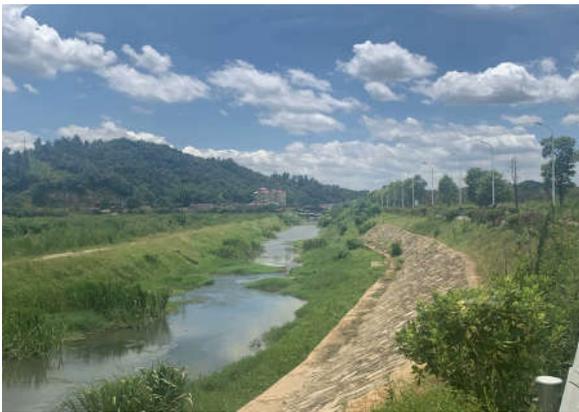
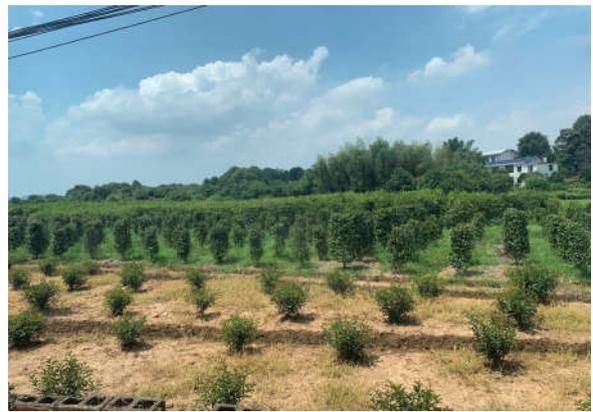
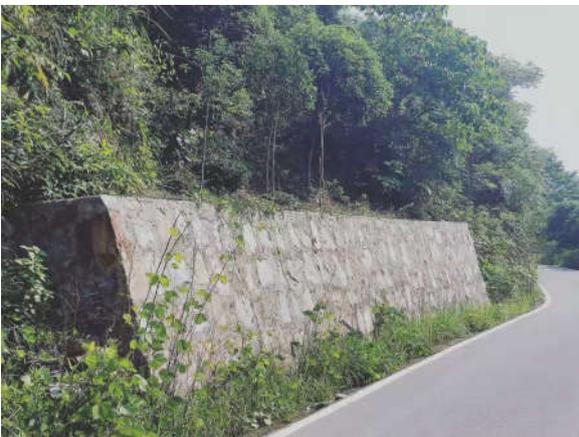
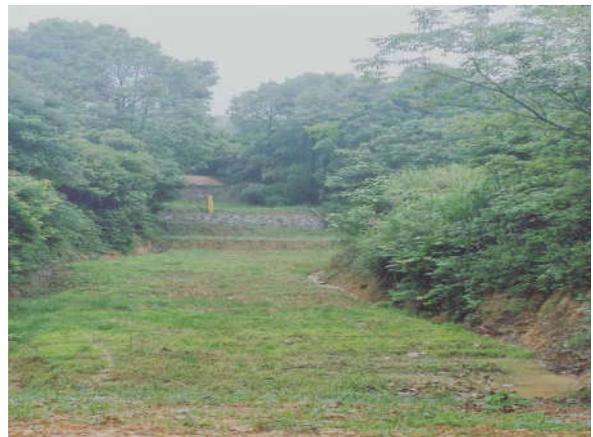
图 5.5-1 水土流失恢复情况

采取措施后，水土流失恢复情况详见图 5.5-1。

沿线建成的水土保持护坡

水土流失恢复

沿线建成的水土保持挡墙

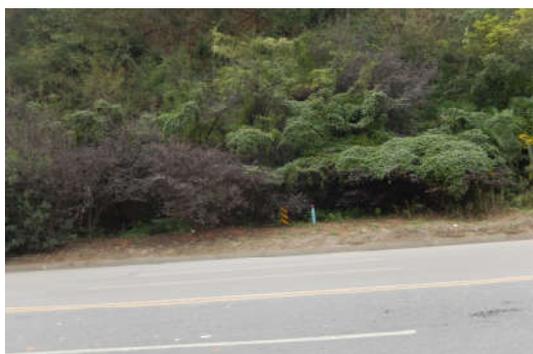
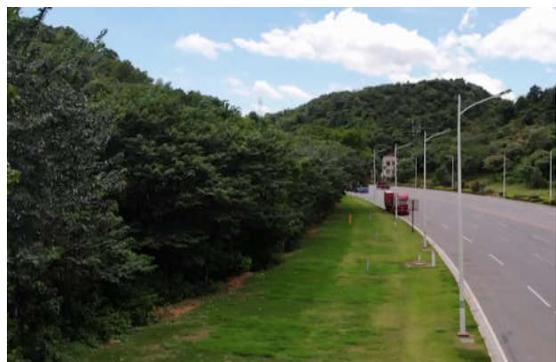
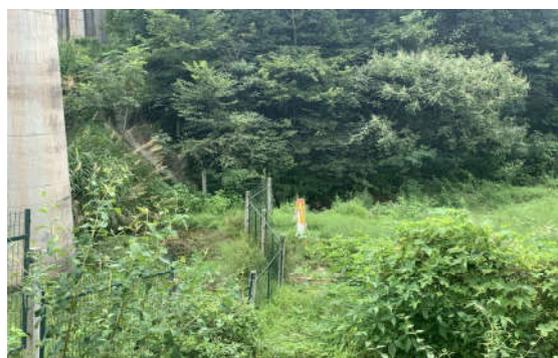
图 5.6-1 昭山段恢复情况对比情况

昭山风景区段施工中做到了分段施工，随挖、随运、随铺、随压，不留疏松地面。提高了工程施工效率，缩短了施工时间，施工过程中采取了边铺设管线边分层覆土的措施，减少了裸地的暴露时间。施工期没有出现污染物任意弃置的现象，没有出现设备漏油遗撒在水体中的现象。施工现场采取的防止设备漏油污染的主要措施包括：加强设备的维修保养，在易发生泄漏的设备底部铺防漏油布并在重点地方设立接油盘。采取上述措施后，工程对昭山风景区没有造成明显影响。昭山风景区段施工作业带恢复情况见下图。

山风景区沿 G107 国道生态环境环评现状

山风景区沿 G107 国道生态环境现状

穿越昭山风景区三级保护区生态环境现状

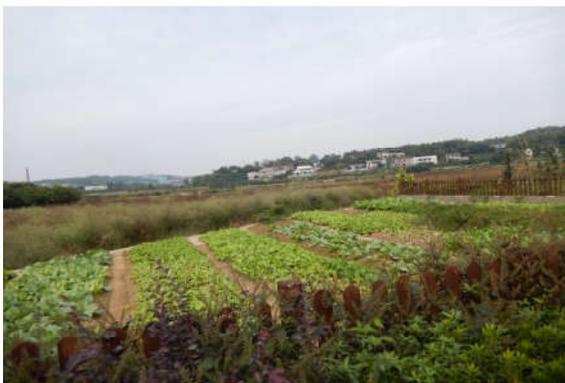
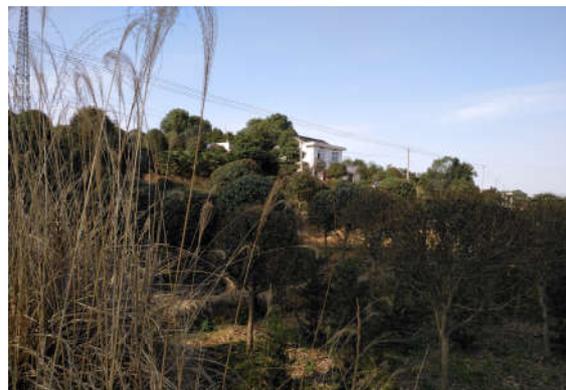
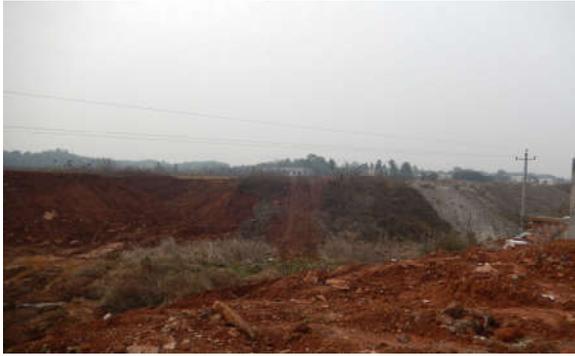
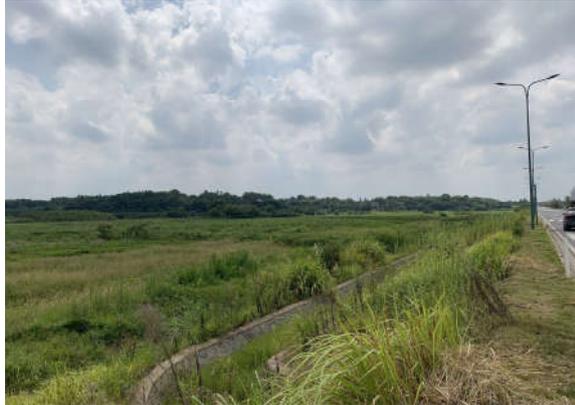
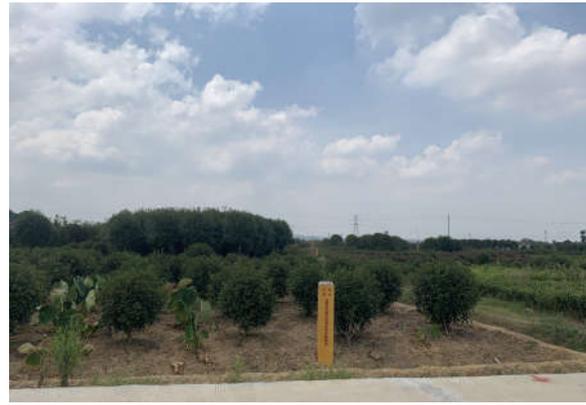
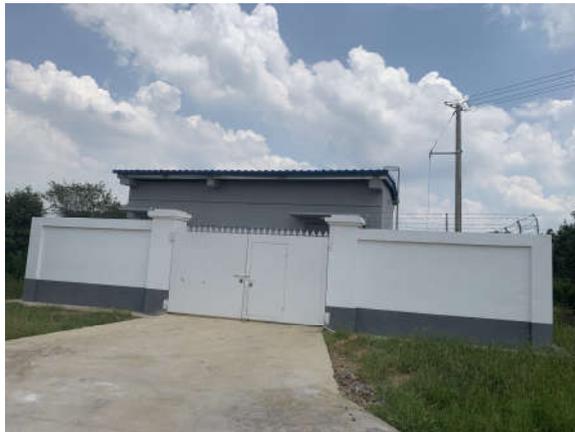
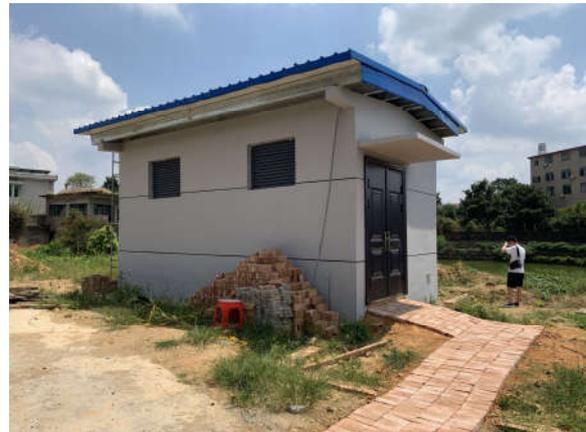
图 5.6-2 绿心地区段恢复情况对比情况

生态绿心地区段施工中做到了分段施工，随挖、随运、随铺、随压，不留疏松地面。提高了工程施工效率，缩短了施工时间，施工过程中采取了边铺设管线边分层覆土的措施，减少了裸地的暴露时间。施工期没有出现污染物任意弃置的现象，没有出现设备漏油遗撒在水体中的现象。施工现场采取的防止设备漏油污染的主要措施包括：加强设备的维修保养，在易发生泄漏的设备底部铺防漏油布并在重点地方设立接油盘。采取上述措施后，工程对生态绿心地区没有造成明显影响。长株潭城市群生态绿心地区段施工作业带恢复情况见下图。

穿越绿心区农田生态环境环评现状

穿越绿心区苗圃生态环境环评现状

团然村阀室占地生态环评现状

穿越绿心区农田生态环境现状

穿越绿心区苗圃生态现状

团然村阀室占地生态现状

仙人市村阀室占地生态现状

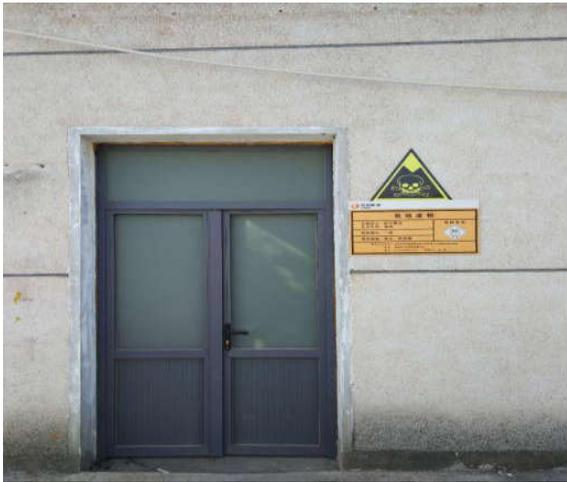
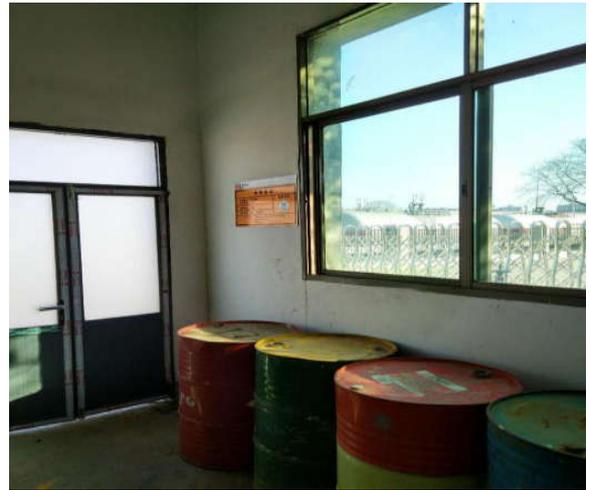
末站检修产生的废旧零件、过滤器滤芯等，废旧零件一般为金属，可交与废品回收站回收，过滤器滤芯约 6 个月更换一次，末站 6 个过滤器一年产生的废滤芯约为 12 个，本项目废滤芯依托新机场油库设置的危险废物暂存间储存，定期交与湖南翰洋环保科技有限公司。危废协议见附件 14。

易家湾卸油站危废暂存间

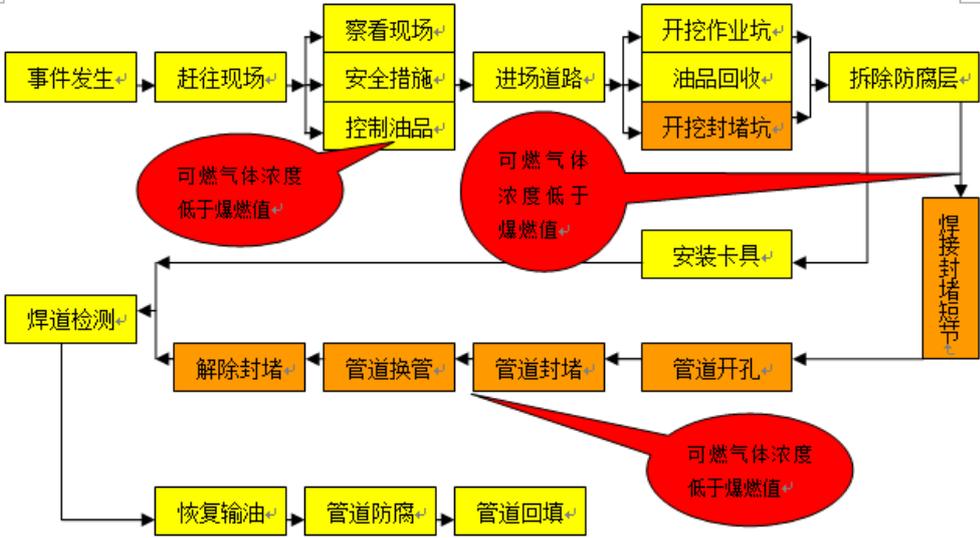
<p>流程图详细描述：事件发生 → 赶往现场 → 察看现场、安全措施、控制油品 → 进场道路 → 开挖作业坑、油品回收、开挖封堵坑 → 拆除防腐层 → 焊接封堵堵管 → 管道开孔 → 管道封堵 → 管道换管 → 解除封堵 → 焊道检测 → 恢复输油、管道防腐、管道回填。图中包含三个红色圆形标注，均显示“可燃气体浓度低于爆燃值”，分别位于“察看现场”、“拆除防腐层”和“管道封堵”环节。</p>
<p><b>应急报告</b></p>	<p>报告内容：事故发生时间、地点、性质、伤亡基本情况等； 联系电话：管道中心（刘丛云：13873110607）、易家湾卸油站经理（刘穗：13517473296）、新黄花机场油库经理（陈祥勇：13548555802）、航空加油站经理（黎玉清：13755097321） 应急指挥办公室主任（盛旺：13548589418） 应急指挥部中心指挥长（龙莉：13908467216、周小华：13308410925） 湘潭市生态环境局昭山分局（0731-52817039）、长沙市生态环境局天心分局（0731-85899736）、长沙市生态环境局雨花分局（0731-85880205）、长沙市生态环境局长沙县分局（0731-84011381）、长沙市生态环境局（0731-88667850）、湘潭市生态环境局（0731-52379701）</p>
